Kombination von Thermographie und Modulreinigung

Ziel dieser Studie ist es Synergieeffekte durch eine Kombination von Modulreinigung und Thermographie zu untersuchen. Rahmenbedingungen sind dabei, dass die Wärmebildaufnahme während einer Reinigungsfahrt erfolgt und dass die Auswertung automatisiert erfolgt, also keine Fachkenntnisse erfordert.

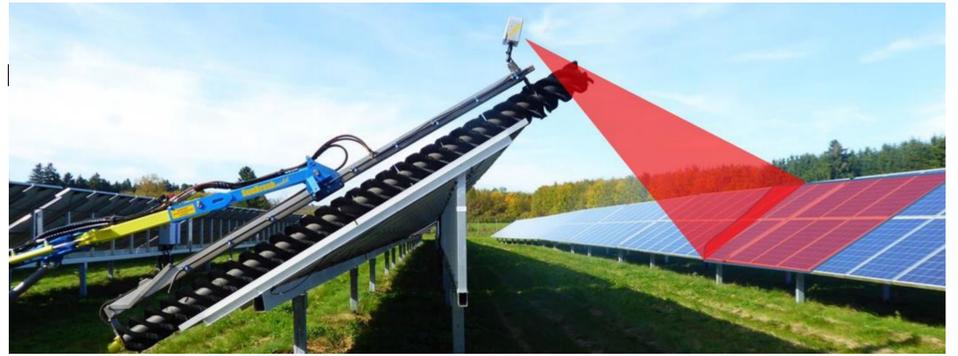
Abb. 1: Positionierung des Kamerasystems an der Halterung der Reinigungsbürste

- Wärmekamera, angeschlossen an ein Smartphone, welches synchron Kamerabilder aufnimmt. Ein Tablet (in der Fahrerkabine) empfängt und speichert Bilddateien und erlaubt die Steuerung des Systems per App

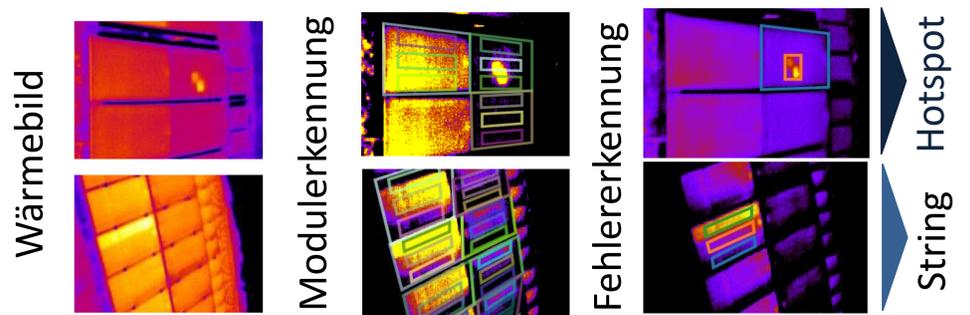
Abb. 2: Verfahrensablauf zur automatisierten Erfassung und Lokalisierung von Modulfehlern in Freilandanlagen.

App-Gesteuerte Aufnahme

- Aufnahme-Frequenz auf Fahrgeschwindigkeit justierbar

Datenübertragung auf Server

- Foto, Wärmebild, GPS-Koordinaten (Tablet und Smartphone)

Modulerkennung

- Linienerkennung, Perspektivische Korrektur, Rekonstruktion der Position von Strings und Zellen in den Modulen

Fehlererkennung

- Statistische Auswertung der Temperaturverteilungen auf Modul- und Stringebene
- Suche nach charakteristischen Signaturen von Hotspot und Stringdefekten (Modulbruch auch möglich, hier nicht berücksichtigt)

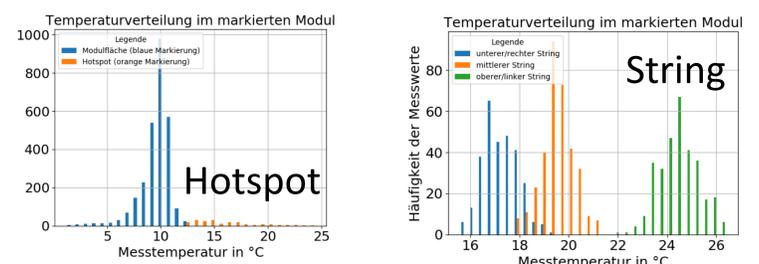
Statistische Auswertung der Temperaturverteilung

Abb. 3: Übersicht der automatisierten Fehlererkennung von String- (links) und Hotspotfehlern (rechts) aus Wärmebildkameraaufnahmen.

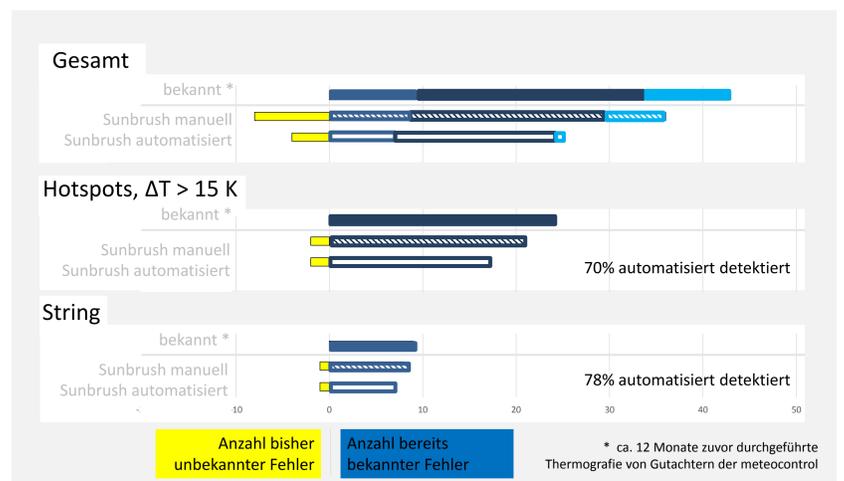
Abb. 4: Ergebnis des Fallbeispiels.

- Freifieldanlage, mit bekanntem Thermografie Gutachten
- Bekannt: 9 **Stringfehler**, 24 **Hotspots** ($\Delta T > 15$ K), 10 **andere**
- SunBrush Versuchsfahrt im Spätherbst, wolkenfreien Himmel, Einstrahlungswerten größer 600 Watt/qm

- Erfolgreiche Übertragung aller Daten; GPS folgt oberer Modulkante
- Manuelle Analyse der aufgenommen Wärmebildern: Nur 83% der bekannten Fehler in Aufnahmen reproduziert. Limitierung durch Versuchsbedingungen.
- Automatisierte Analyse: 78% bekannter Stringdefekte, 70% bekannter Hotspots lokalisiert. Auswertung der 14 nicht gefundenen Fehler: Limitierung durch Modulerkennung (10) & statistische Auswertung (4)
- Beobachtung: Anzahl der Fehler nahm seit Gutachten zu!
